EXEMPLE D'UNE RÉNOVATION GLOBALE, ARCHITECTURALE ET ÉNERGÉTIQUE D'UNE FERME EN BRETAGNE

6.1 L'isolation de l'enveloppe

1. Un moulin à farine du XV^e siècle

Un projet de rénovation passive donnant une deuxième vie à un moulin du XV^e siècle

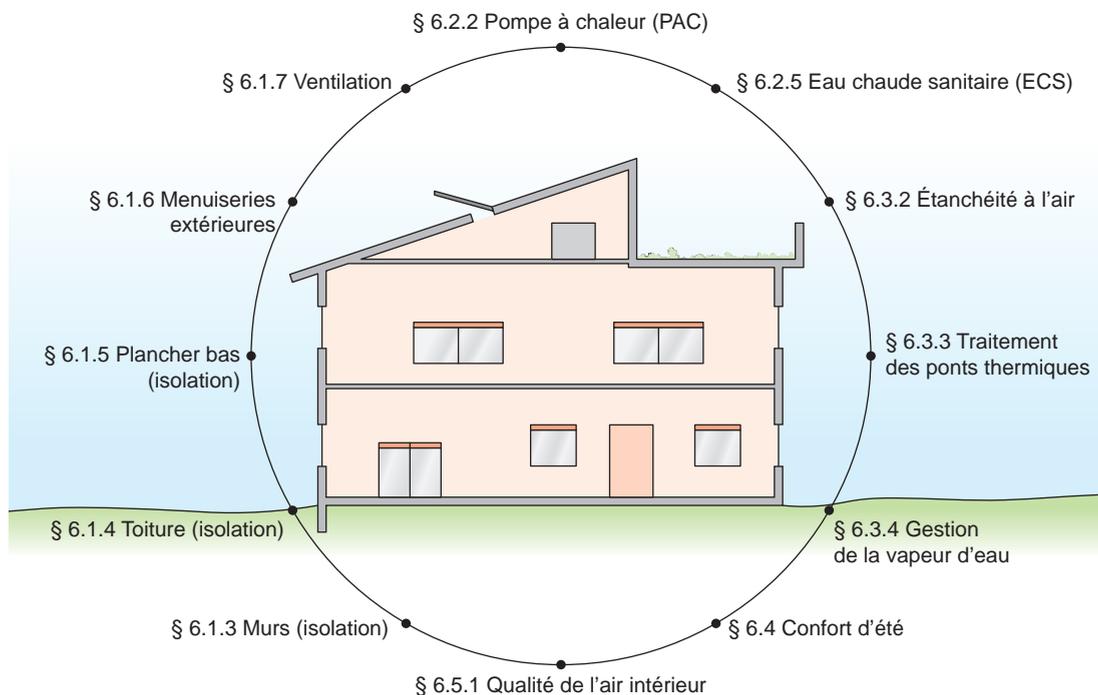
▲ Fig. 6.1. Les points singuliers de la rénovation

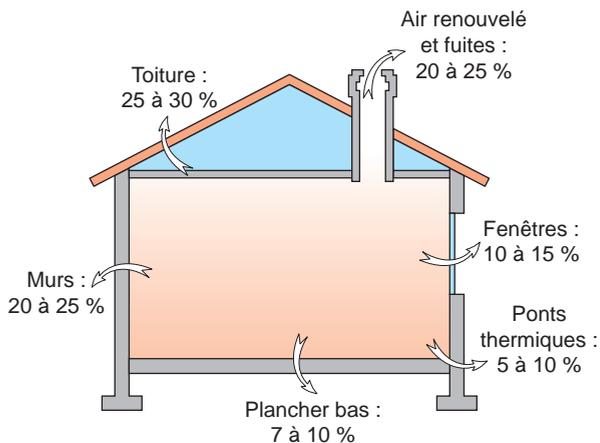
▲ Fig. 6.2. Les déperditions thermiques d'une maison (Source : AQC)

En moyenne, dans une maison non rénovée thermiquement, la toiture représente 30 % des déperditions, les murs 20 %, les menuiseries 15 %, le plancher bas 10 %, la ventilation et les infiltrations 20 % et les ponts thermiques 5 % (fig. 6.2).

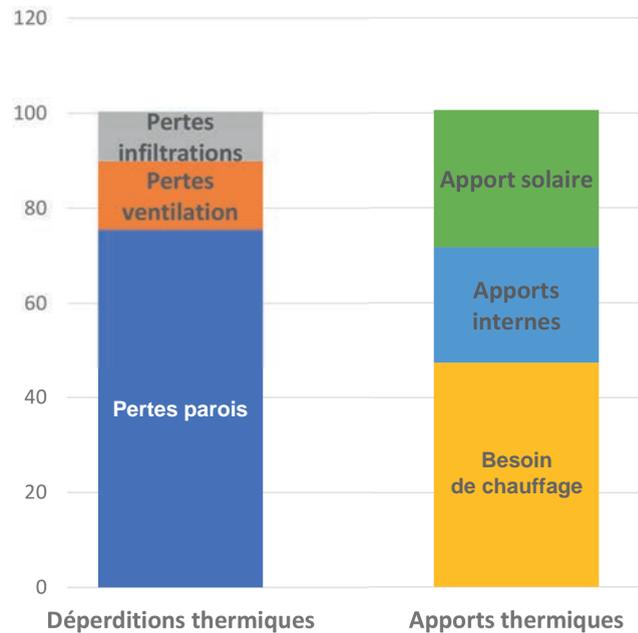
▲ Fig. 6.3. Besoin de chauffage moyen de 103 maisons individuelles rénovées BBC (Source : Enertech, *Perf in Mind*)

Selon l'analyse présentée dans le rapport *Perf in Mind* sur 103 maisons individuelles rénovées BBC, les déperditions par les parois restent toujours dominantes (76 % avec 20 % des déperditions thermiques par les murs, 18 % par les menuiseries, 13 % par le plancher bas, 7 % par la toiture et 18 % de ponts thermiques), la ventilation représente 14 % des déperditions et les infiltrations 10 % (fig. 6.3).

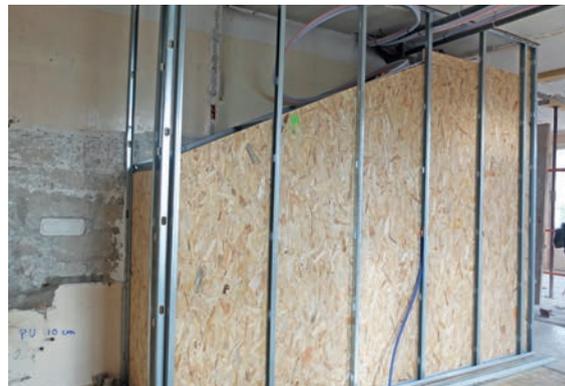
▲ Fig. 6.4. Préparation de la cage d'escalier pour recevoir 20 cm de mousse de PU projetée (Crédit photo : Pierre Leriche)

Démarche et projet : la cage d'escalier montant du garage à l'étage principal créait un point froid dans le volume chauffé. Elle a été isolée ainsi que le mur de refend accolé (fig. 6.3 et 6.5).

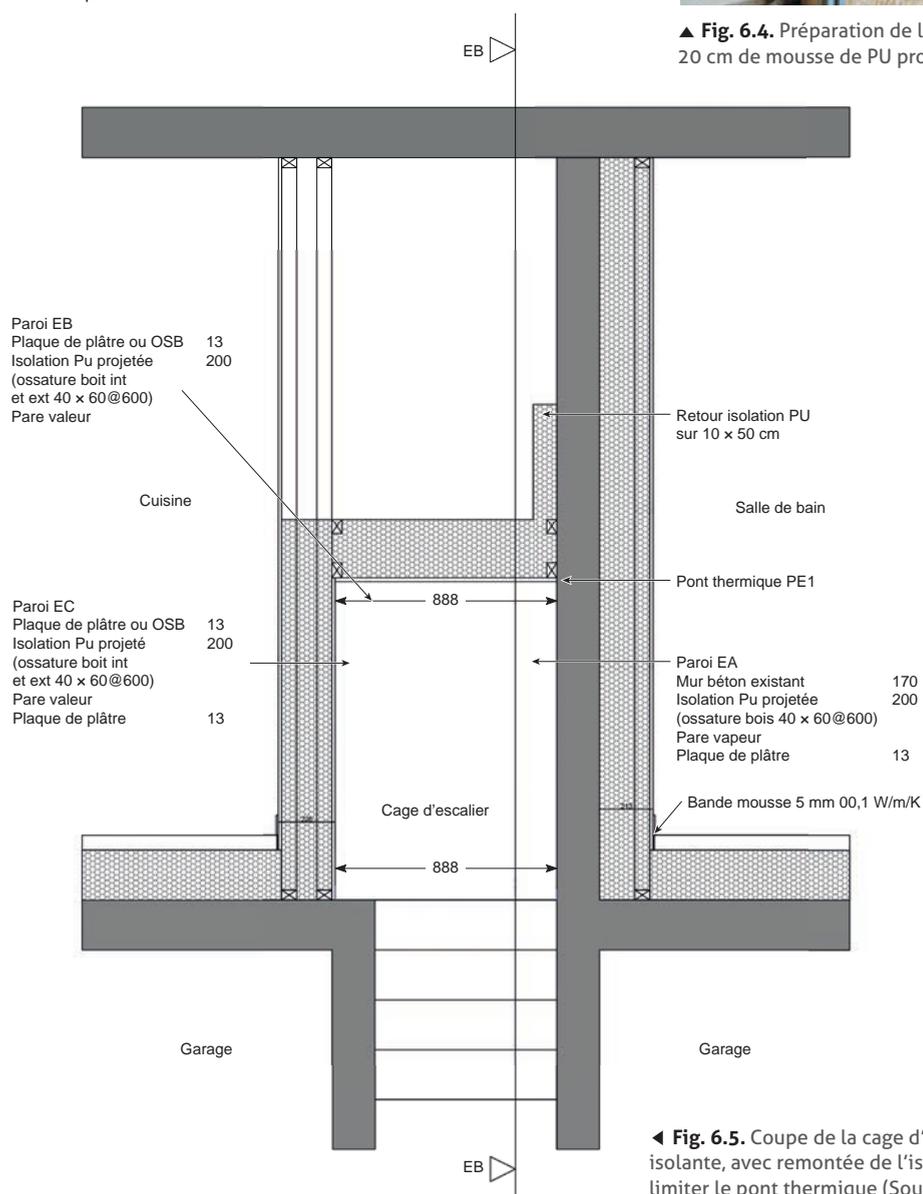
◀ Fig. 6.5. Coupe de la cage d'escalier entourée d'une coque isolante, avec remontée de l'isolant sur le mur de refend afin de limiter le pont thermique (Source : Phroneco)

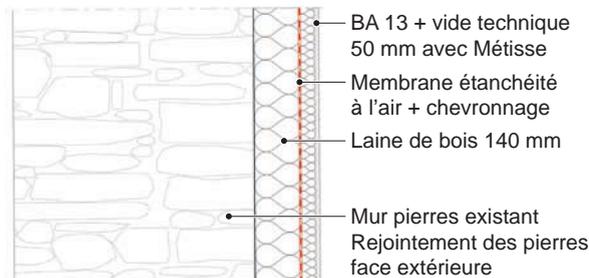
a

C'est la membrane pare-vapeur qui gère l'étanchéité à l'air
Les murs en pierre doivent toujours être rejointoyés.

▲ Fig. 6.6. Deux exemples de traitement de l'étanchéité à l'air : a) mur en pierre et isolation en laine de bois ; b) Mur en brique et isolation avec de la laine de chanvre (Source : Thomas Primault et Quinze A)

Dans certains cas, le pare-vapeur ne s'impose pas et l'étanchéité à l'air peut être assurée par un enduit intérieur à la chaux (fig. 6.6).

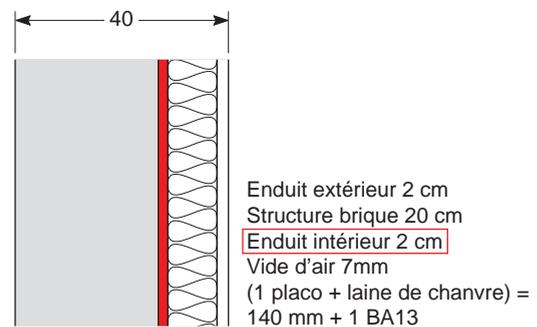
b

C'est l'enduit chaux intérieur qui assure l'étanchéité à l'air
Il n'y a pas de pare-vapeur dans la paroi

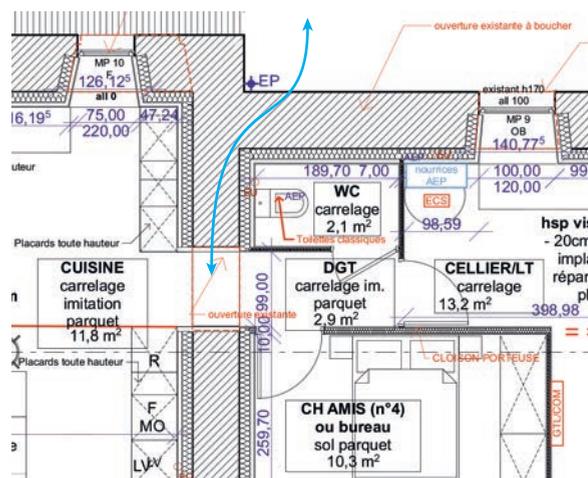
▲ Fig. 6.7. Mur de refend et pont thermique : malgré l'ITI, un pont thermique survient avec la rupture de la continuité de l'isolant dans le passage de la cuisine au couloir. (Source : Thomas Primault et Quinze A)

– **Mur de refend**³ : dans la rénovation du moulin de Montreuil-sous-Pérouse (maison ①), l'agence d'architecture Quinze A a mis en évidence le traitement des murs de refend qui peuvent générer des ponts thermiques (fig. 6.7).

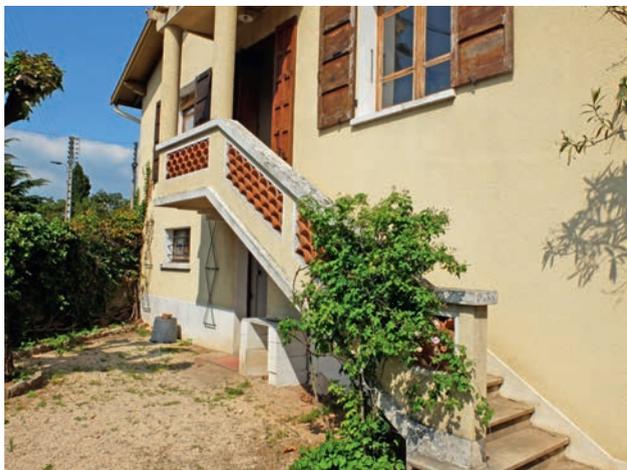
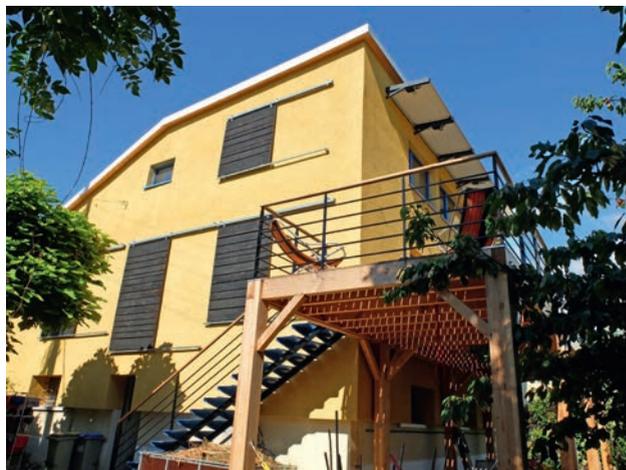
Maison avant travaux :
accès par escalier en béton sur la façade
ouest sur jardin

Maison après travaux :
suppression de l'escalier, remplacement de la
porte d'entrée par une paroi vitrée (nouvel
accès par le garage au nord) et nouvelle terrasse
en bois désolidarisée de la structure

▲ **Fig. 6.8.** Modification de la modénature d'une maison après une ITE (maison 14 de Romans-sur-Isère, crédit photos : Pierre Leriche)

En effet, l'isolation de la maison doit être faite sans discontinuité, ce que ces éléments de modénature ne permettent pas, sauf s'ils sont désolidarisés de la construction (voir les projets de rénovation à Magny-les-Hameaux, maison 20, ou à Romans-sur-Isère maison 14, fig. 6.8). En fait, c'est toute la modénature de la maison qui va être modifiée et parfois même les modes de circulation à l'intérieur de la maison. L'isolation par l'extérieur augmente de façon significative l'épaisseur des murs et, de ce fait, va réduire considérablement le débord de toiture. Il sera nécessaire d'envisager des travaux sur la toiture afin de recréer un débordement

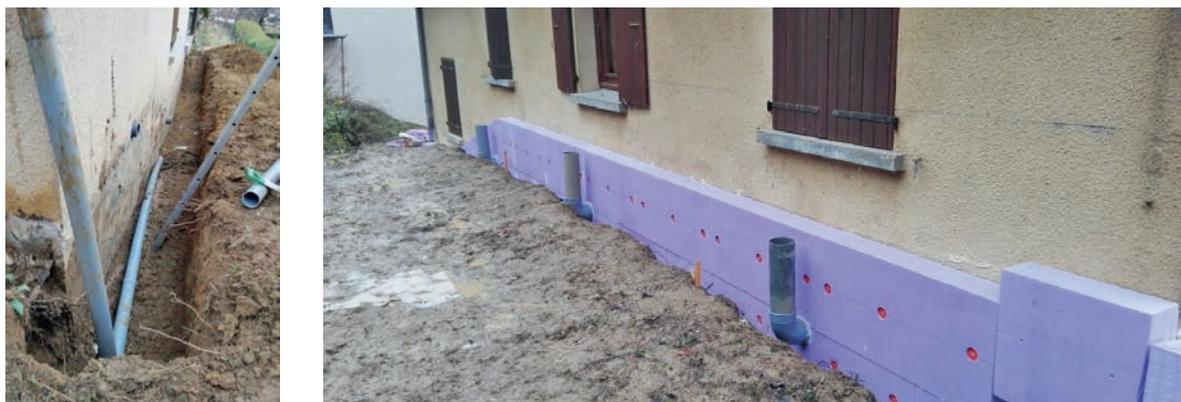
▲ Fig. 6.9. Exemple d'isolation des soubassements avec du polystyrène haute densité : excavation de la terre sur 1,20 m x 0,60 m (maison 21 de Tournon-sur-Rhône, crédit photos : Jean-Louis André)

Dans le cas où l'isolation du plancher bas est difficile et où la liaison avec le mur extérieur crée un important pont thermique, il est indispensable de décaisser le mur périphérique puis de l'isoler. L'excavation sera selon les cas à réaliser entre 60 cm et 1,2 m (fig. 6.9 à 6.11). On peut profiter de cette excavation pour adapter les regards des eaux de pluie.

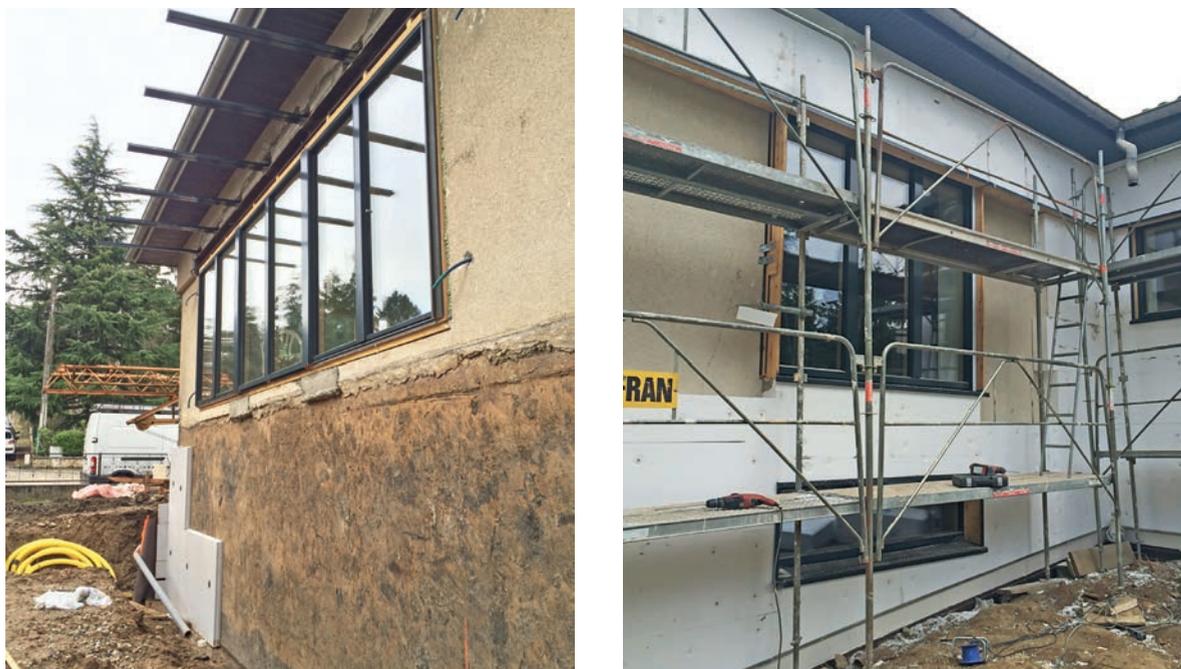
▲ Fig. 6.10. Exemple d'ITE avec excavation complète des terres. (maison 25 de Saint-Cyr au Mont d'Or, crédit photos : Atelier de Montrottier Loïc Parmentier et associés)

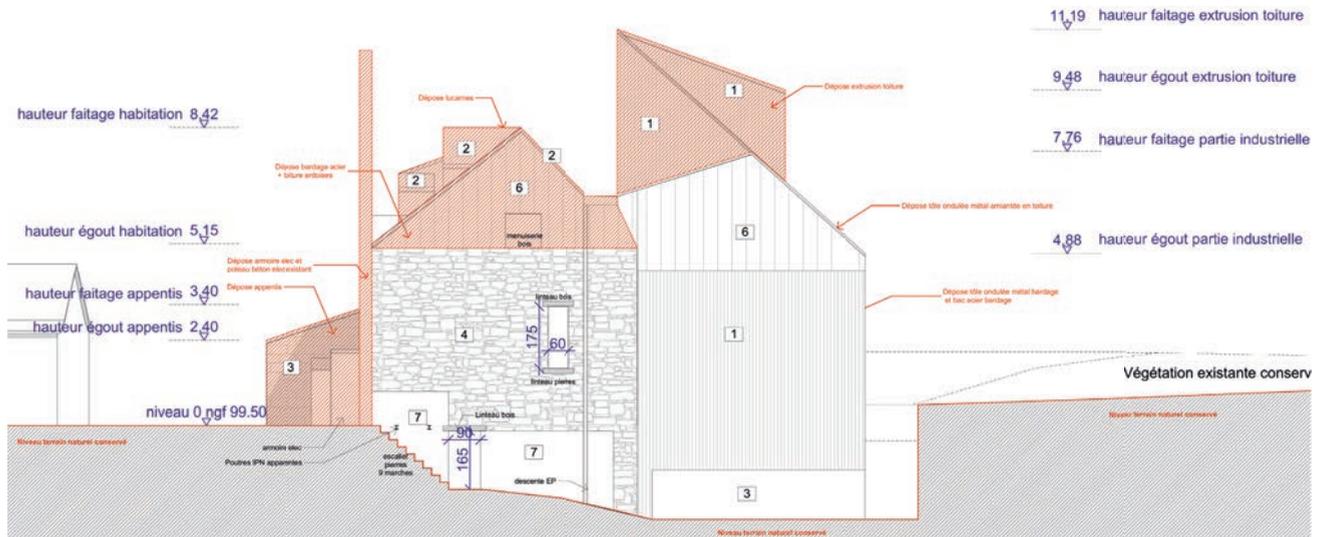
▲ Façade ouest du bâtiment avant travaux : en rouge parties à démolir (Source : Quinze Architecture)

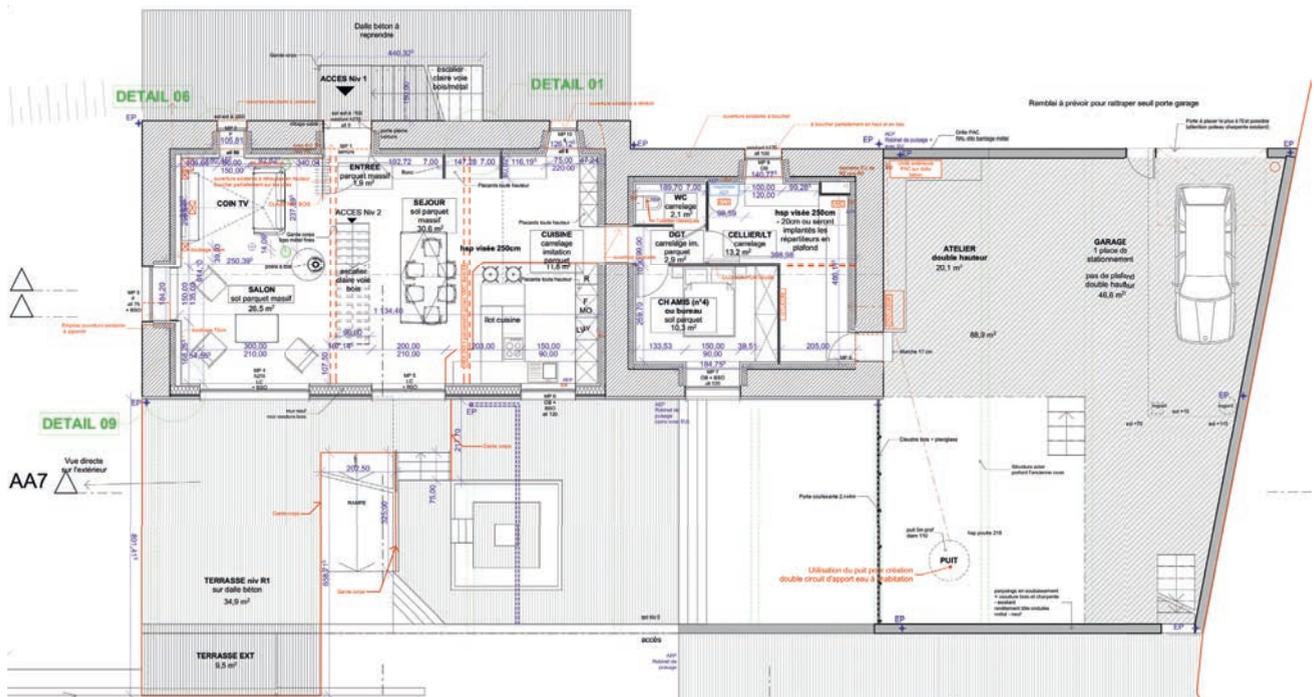
▲ Plan du premier niveau après travaux (Source : Quinze Architecture)

Le premier niveau a une surface habitable de 98 m² et comprend un séjour-salon de 48 m², une cuisine de 20 m², un cellier, une chambre et un WC. Il ouvre au sud sur la pergola/jardin d'hiver (voir plan du rez-de-chaussée ci-avant).

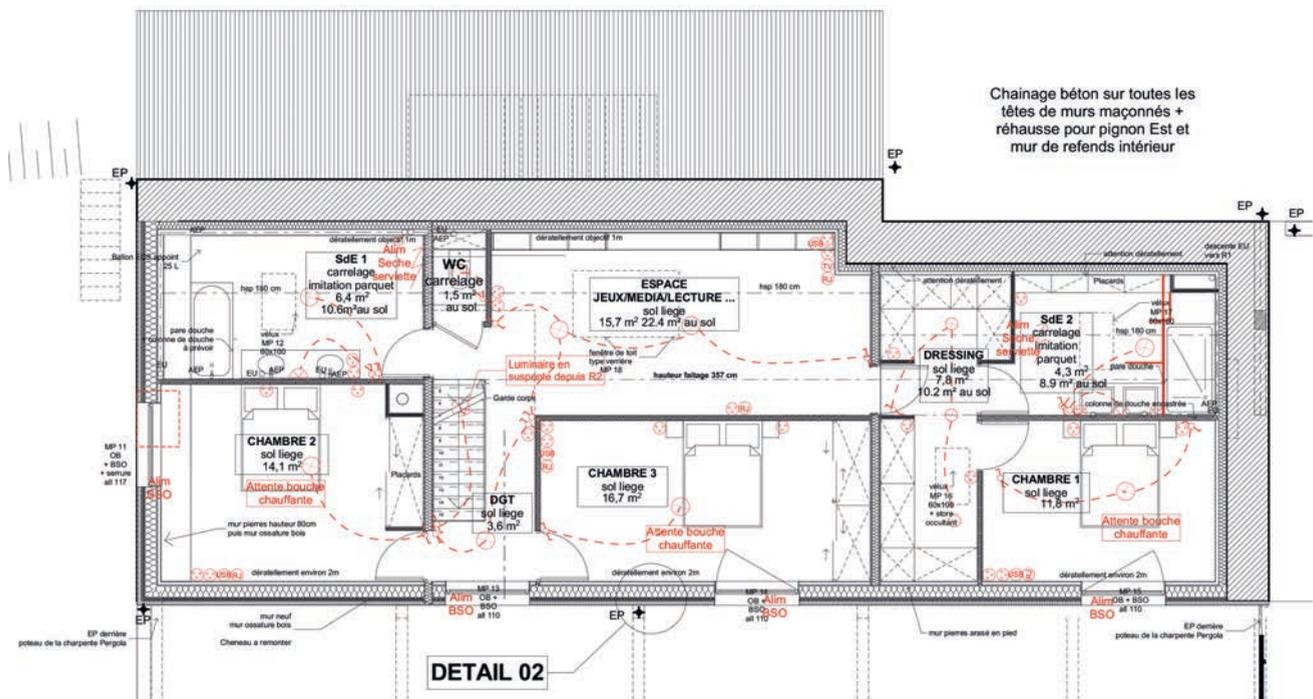
▲ Plan du second niveau (Source : Quinze Architecture)

Le second niveau a également une surface de 97,5 m² au sol (79,9 m² habitables) comprenant trois chambres, deux salles de bain et un espace de jeux.

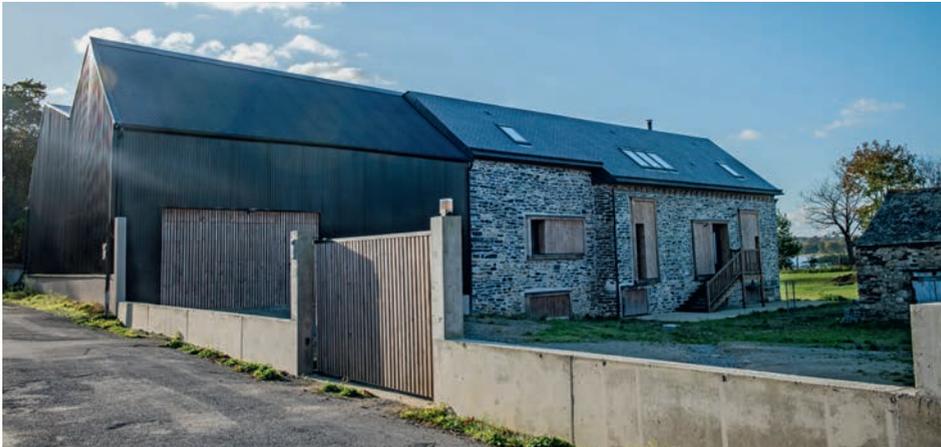
▲ Atelier et garage en structure bois (avec charpente d'origine) dans le prolongement est du moulin (Crédit photo : Joan Casanelles pour Quinze Architecture)

Au bout de la maison, l'atelier puis le garage doivent assurer une continuité architecturale : une tôle noire (métal ondulé) a été ajoutée en mur et toiture pour réaliser un monochrome (voir photo suivante).

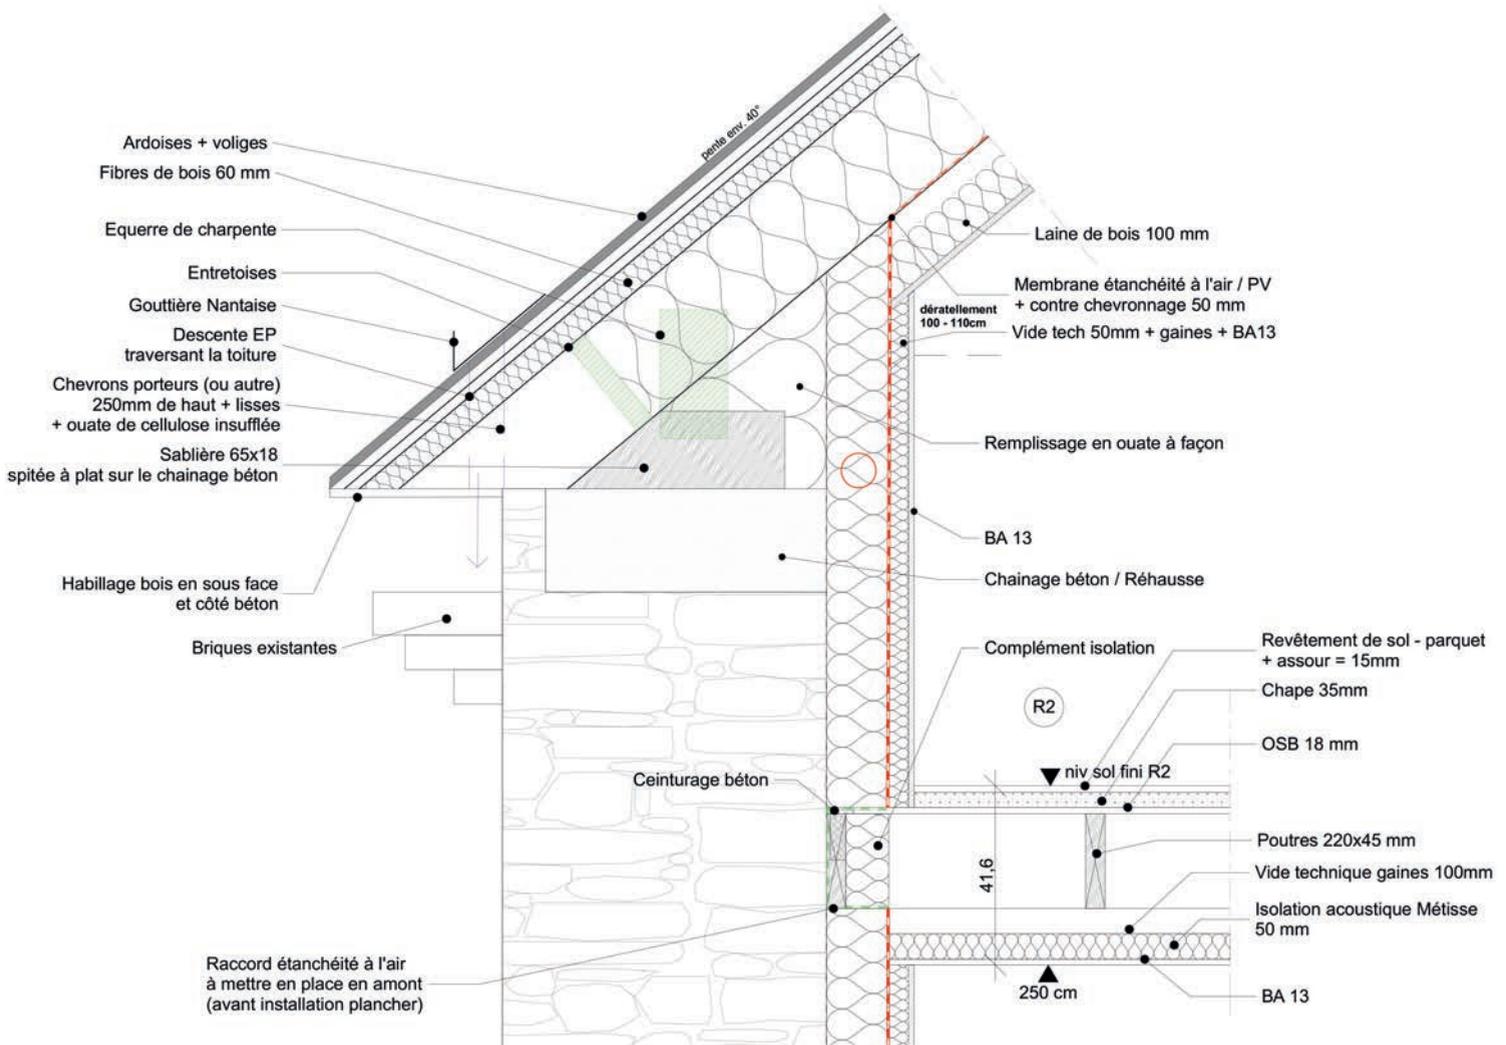
▲ Liaison mur en pierre (R2) et toiture (Source : Quinze Architecture)

Un soin particulier a été apporté au traitement des ponts thermiques comme l'illustrent les schémas de détail qui suivent.

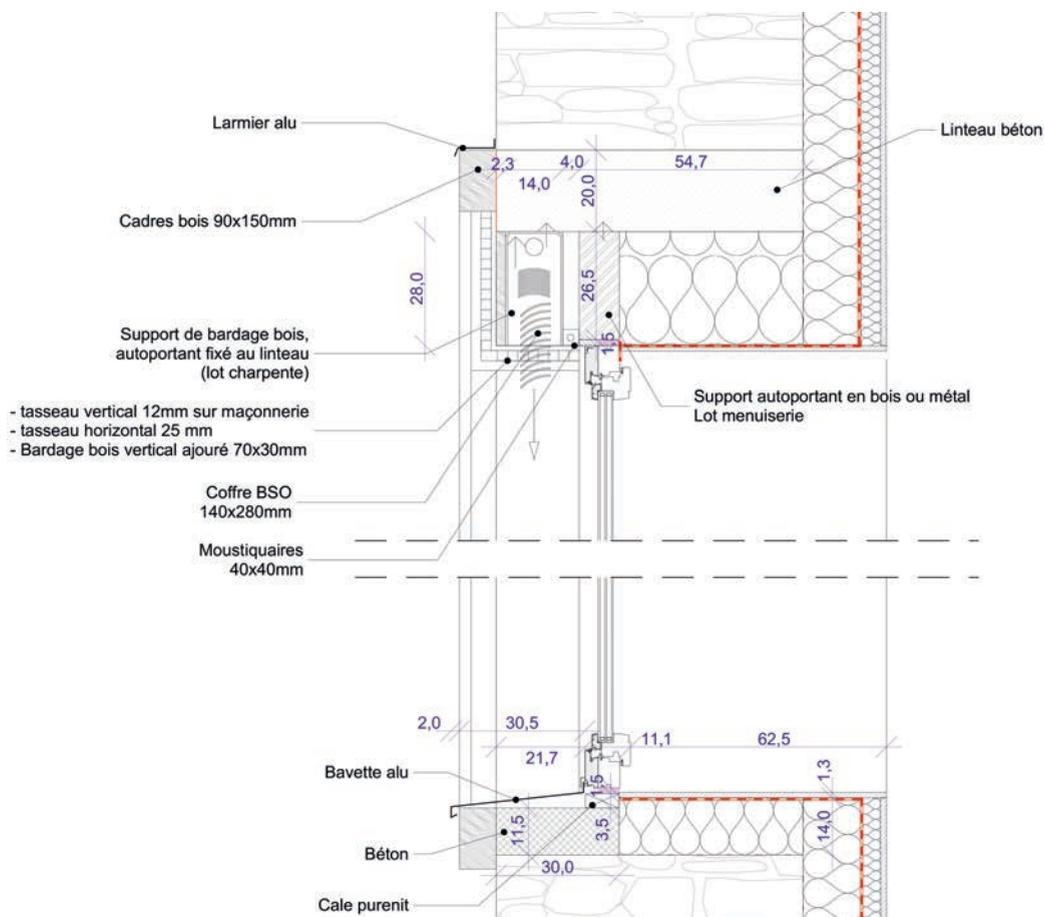
▲ Insertion de la menuiserie ouest salon avec BSO intégré dans le mur en pierre (coupe)
(Source : Quinze Architecture)

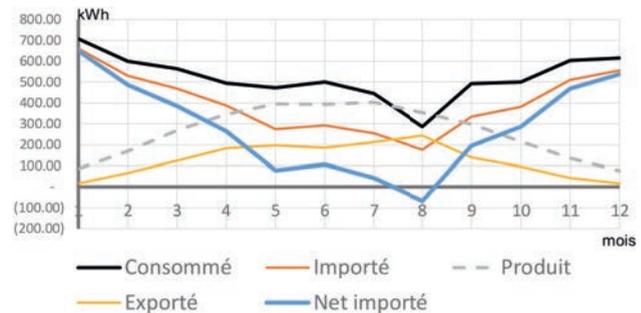
▲ Bilan énergétique de la maison par mois (moyenne des années 2021 à 2023) (Source : données du maître d'ouvrage)

Usages*	Moyenne années 2021-2022-2023 (kWh/an)	Ratio (kWh/ (m ² .an))
Consommation tous usages	6 282	34,0
Production PV	2 851	15,5
Autoconsommation PV	1 455	7,9
Achat au réseau	4 828	26,2
Vente PV au réseau	1 396	7,6
Bilan net des achats au réseau	3 431	18,6

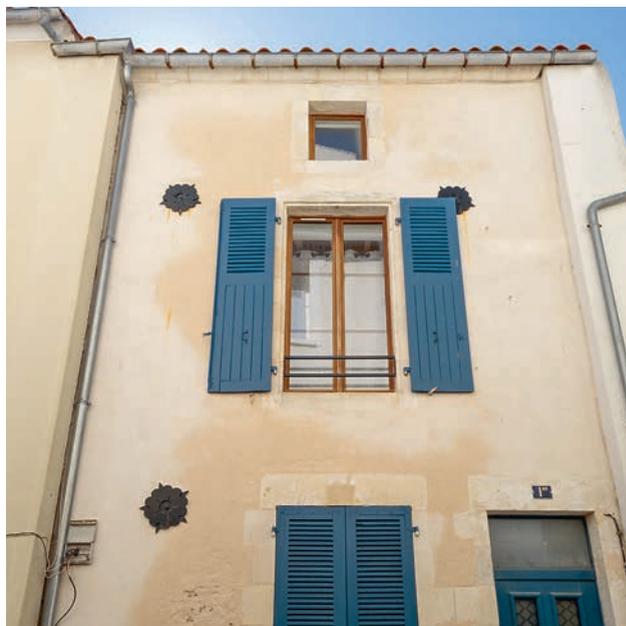
8 Une maison de pêcheur du XVII^e siècle

Sables d'Olonne, Vendée

Maison de trois niveaux sur cave, en secteur sauvegardé, mitoyenne sur trois côtés

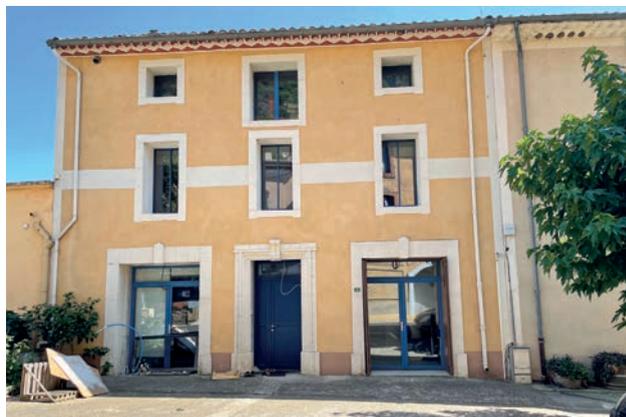
9 Une maison de village proche de la Méditerranée

Roquebrun, Hérault

Rénovation passive, maison de trois niveaux sur cave, en secteur sauvegardé, partiellement mitoyenne sur deux côtés

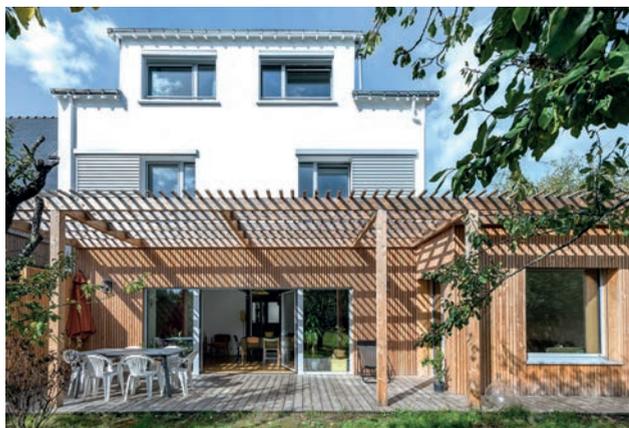
10 Requalification architecturale et extension d'une maison des années 1950

Auray, Morbihan
Rénovation passive

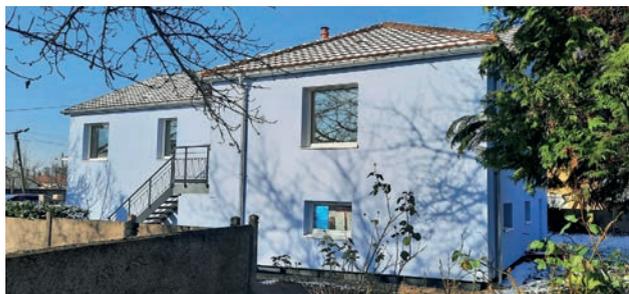
11 Une maison des années 1950

Saint-Vallier, Saône-et-Loire
Rénovation passive en site occupé, maison déjà agrandie en 1965

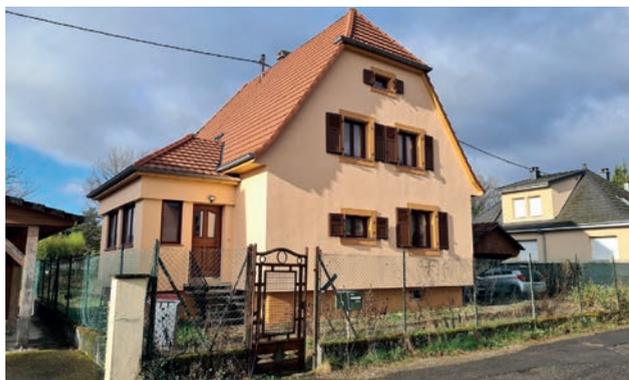
12 Une maison à colombage de 1951

Sentheim, Haut-Rhin
Rénovation passive (Minergie-P), travaux en site occupé

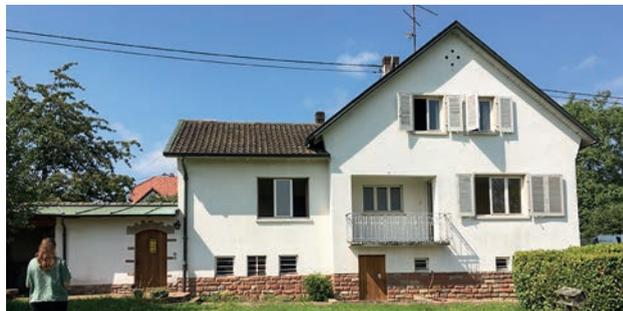
13 Rénovation par étapes d'une maison des années 1960

Saverne, Bas-Rhin
Rénovation passive en site occupé, maison sur cave à faible hauteur sous plafond

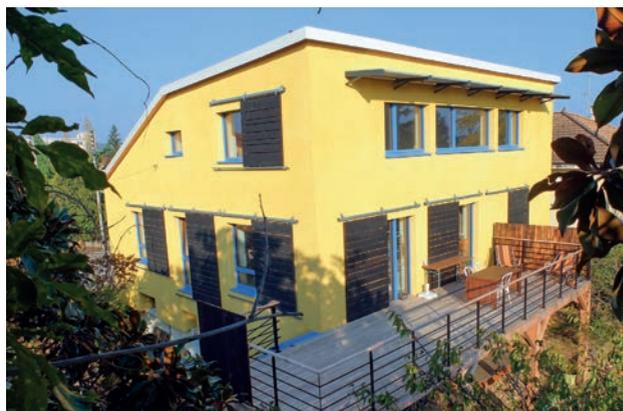
14 Rénovation avec extension en toiture d'une maison des années 1950

Romans-sur-Isère, Drôme,
Rénovation passive

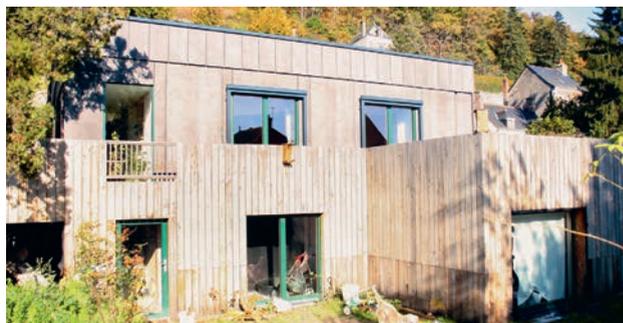
15 Rénovation avec extension d'une maison des années 1950

Nazelles-Négron, Indre-et-Loire
Rénovation passive, travaux réalisés en partie en site occupé, maison sur sous-sol et voutain

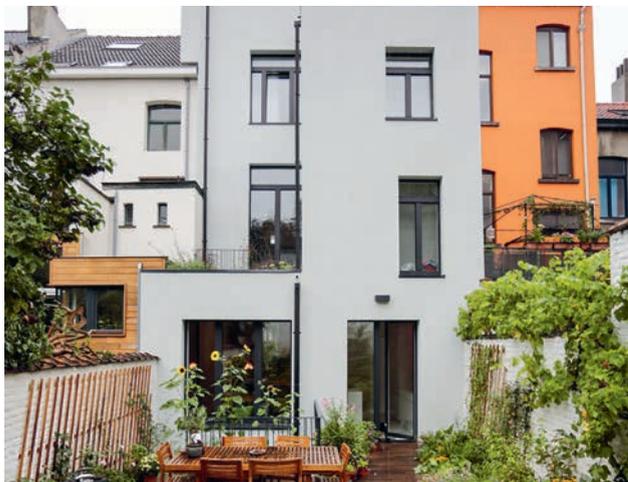
16 Une maison de ville transformée
en quatre logements passifs

Bruxelles, Belgique

Maison mitoyenne sur deux côtés

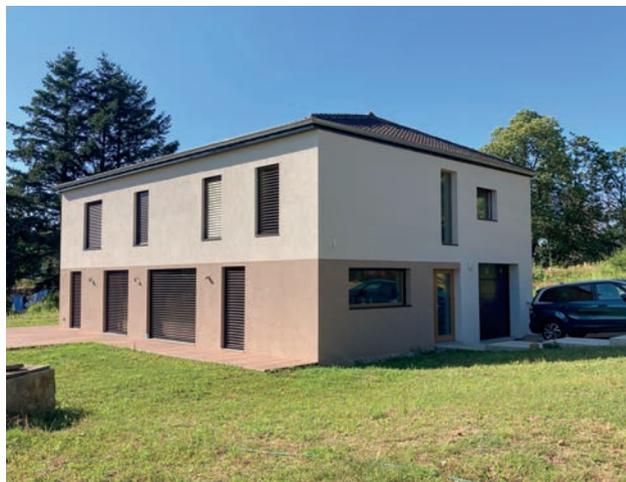
18 Une maison semi-enterrée du début des années 1970

Sainte-Consoce, Rhône

Rénovation passive, travaux en site occupé, suppression de la butte et intégration du sous-sol dans la surface habitable

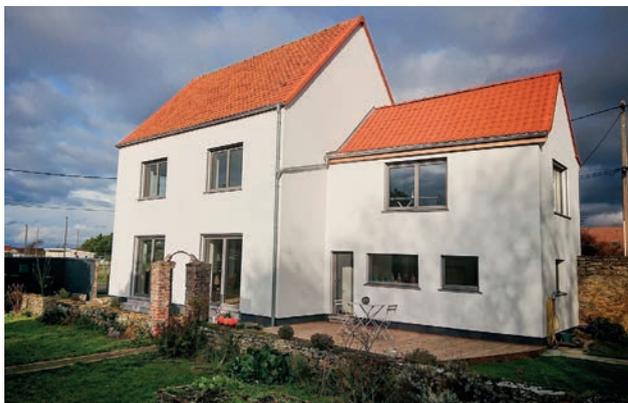
17 Une maison des années 1960
sur le littoral de la mer du Nord

Ambleteuse, Pas-de-Calais

Rénovation passive

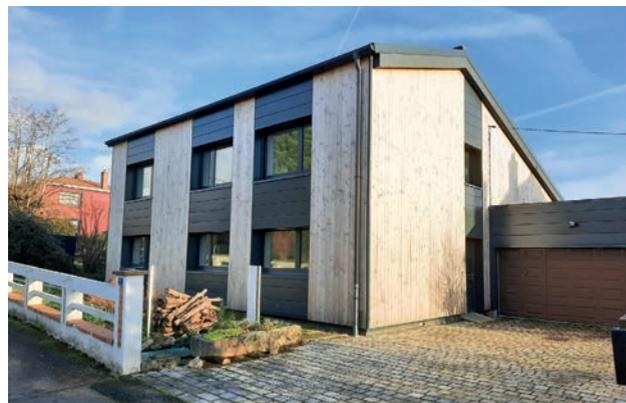
19 Rénovation par étapes d'une maison des années 1970

Le Creusot, Saône-et-Loire

Travaux en site occupé, maison sur sous-sol

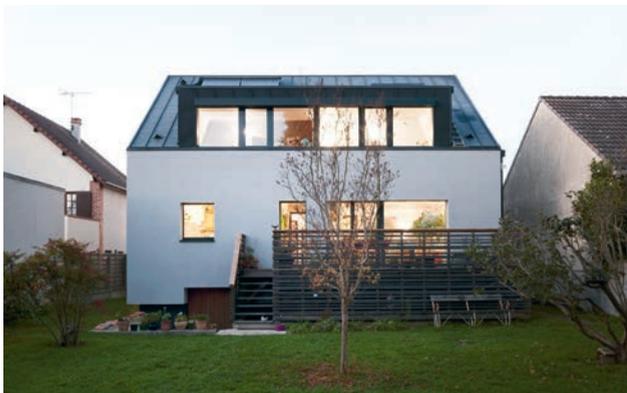
20 Un pavillon typique des années 1980 rénové en passif dès 2010

Magny-les-Hameaux, Yvelines
Travaux en site occupé

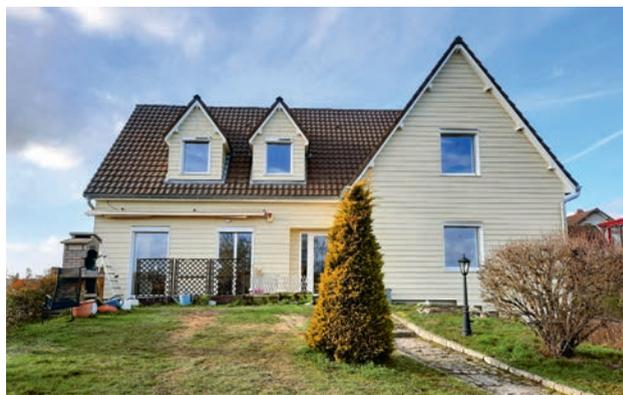
22 Une maison sur butte des années 1980

Saint-Eusèbe, Saône-et-Loire
Rénovation passive globale en site occupé,
maison sur sous-sol semi-enterré

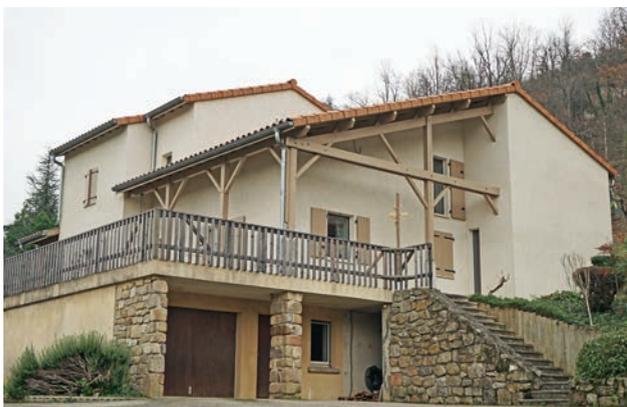
21 Une maison de 1985 avec une modénature complexe

Tournon-sur-Rhône, Ardèche
Rénovation passive par étapes en site occupé

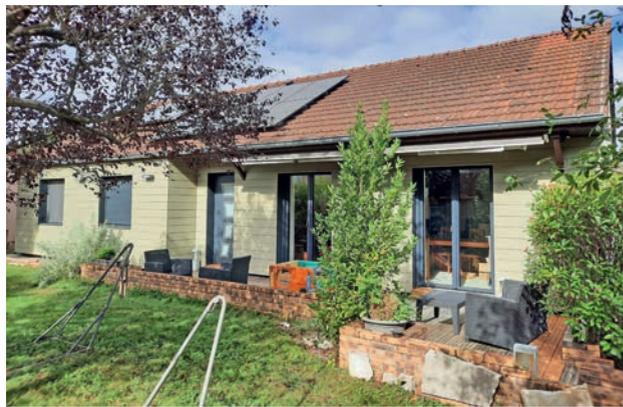
23 Une maison des années 1990

Saint-Eusèbe, Saône-et-Loire
Rénovation passive globale en site occupé, maison sur sous-sol semi enterré

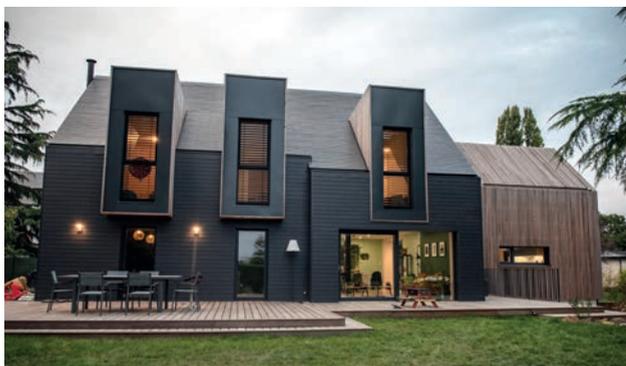
24 Une maison bretonne des années 1970 avec extension
Montgermont, Ille-et-Vilaine
Rénovation passive

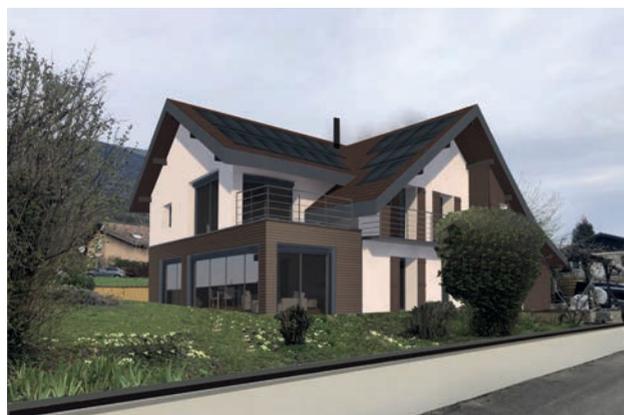
26 Une maison des années 1980 avec extension
Thoiry, Ain
Rénovation passive, travaux en site occupé

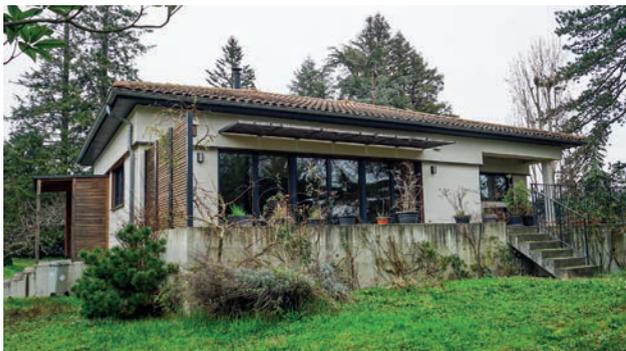
25 Un pavillon innovant de la première réglementation thermique (1974)
Saint-Cyr-au-Mont-d'Or, Rhône
Rénovation passive, intégration d'une partie du sous-sol dans la surface habitable

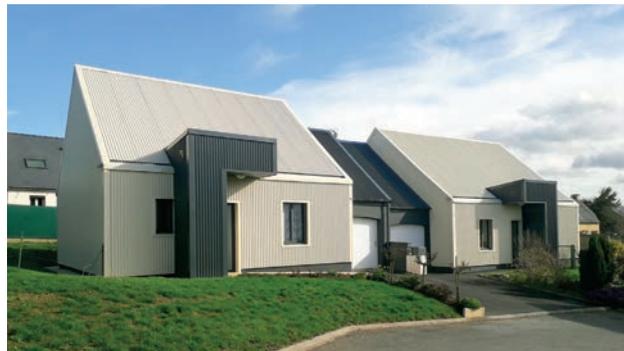
27 La standardisation de la rénovation de logements sociaux
Ossé Châteaugiron, Ille-et-Vilaine
Travaux uniquement énergétiques en site occupé
